**RELATÓRIO DA COMISSÃO DE SINDICÂNCIA DESIGNADA PELA  
PORTARIA 175 -2009 DO MAGNÍFICO REITOR DA UNIVERSIDADE  
FEDERAL DA BAHIA.**

**Universidade Federal da Bahia**  
Comissão criada pela Portaria 175/09  
Incêndio do prédio do Instituto de Química

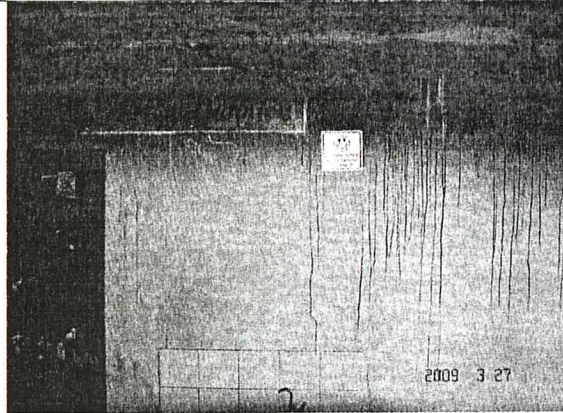
Foto 01 – Vista do acesso ao 5º pav.

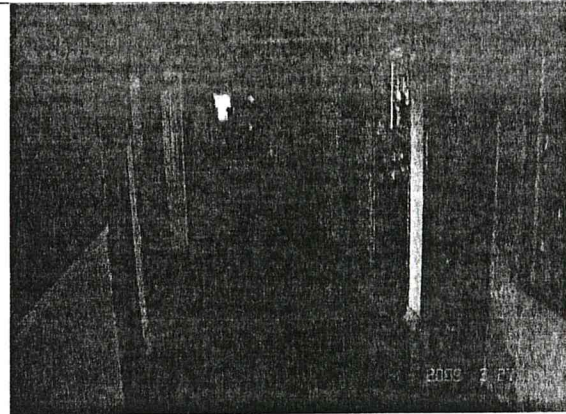
Foto 02 – Vista geral do corredor do 5º pav.

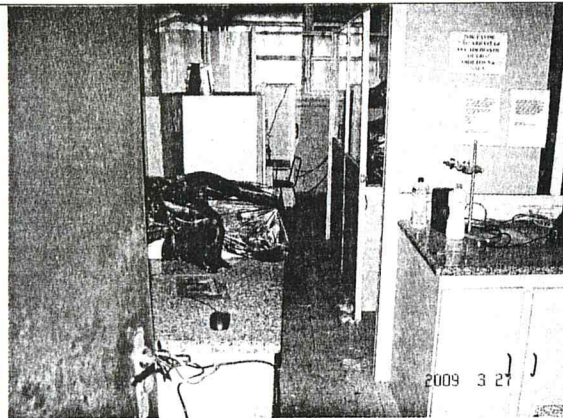
Foto 03 – Visão da sala 521, junto da 519

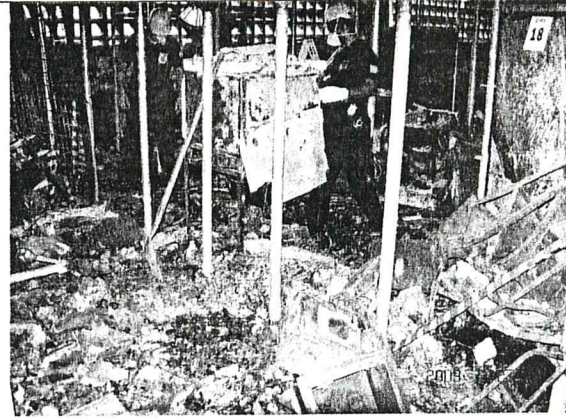
Considerando os depoimentos tomados e o Laudo Técnico da Polícia Federal (Folhas 309 a 366) no que tange as **causas** do sinistro ocorrido no dia 21 de março de 2009 no Instituto de Química da UFBA, a Comissão de Sindicância conclui que o foco inicial do incêndio foi o forno tipo mufla instalado no Laboratório do Grupo de Energia e Ciência dos Materiais, sala 519, programado para atingir temperaturas de 1200 a 1400 graus Celcius. Em particular, o fato das resistências do forno terem se desprendido do equipamento, caindo sobre superfície que servia como isolamento térmico para o equipamento, parece ter sido o fator desencadeador do acidente. Todavia, merecem destaque inúmeros fatores que determinaram a extensão dos danos e contribuíram para a maior vulnerabilidade do IQUFBA diante do início do incêndio na sala 519:

Considerando a suposta origem do incêndio, qual seja, o deslocamento das resistências do forno que aparentemente caíram sobre superfície de que servia como isolamento térmico para o equipamento, acredita-se ser necessária uma avaliação técnica, conduzida por peritos, para determinar se houve erro de projeto do forno ou se o incêndio foi meramente acidental.

Foto 04 – Vista da sala 519, com o forno

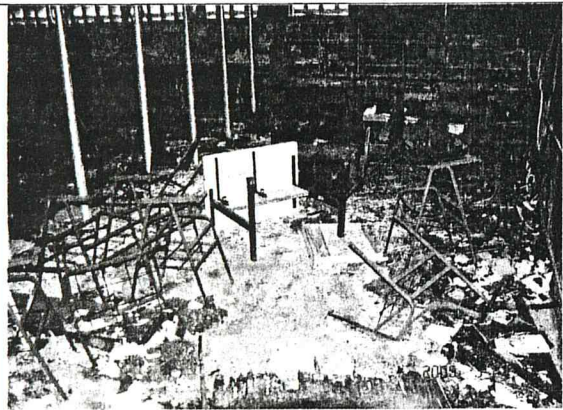
Foto 05 – Detalhe da sala 517

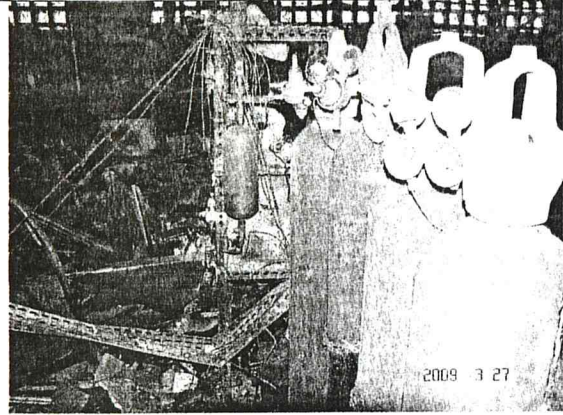
Foto 09 – Detalhe dos cilindros atingidos

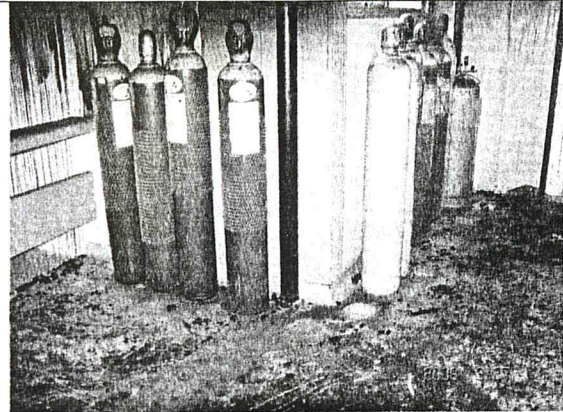
Foto 11 – Vista dos cilindros não atingidos

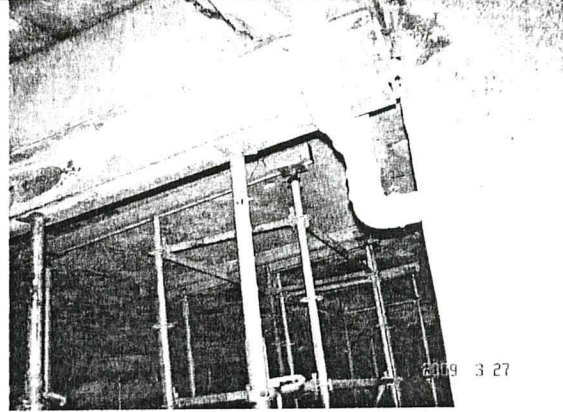
No tocante as **perdas** materiais pode-se afirmar que a estrutura do quinto andar do prédio foi seriamente comprometida, estando os pavimentos quatro e cinco escorados, exigindo ampla reforma (Folhas 82 a 89, 215, 368 a 374). Outro aspecto de grande relevância diz respeito à contaminação verificada em todo o prédio, o que implicará em processo complexo de descontaminação de resíduos químicos presentes em pisos, forros, divisórias, equipamentos, mobiliários, etc. Vale frisar a fragilidade das rotinas de cadastramento e controle de materiais perigosos presentes nos laboratórios do IQUFBA. Quanto aos equipamentos dos laboratórios de pesquisa e de ensino, localizados no quinto andar a perda foi total (Folhas 96 a 139, 147 a 210 e 375 a 389). Em relação aos equipamentos situados nos demais pavimentos, não diretamente atingidos pelo fogo, somente uma avaliação técnica criteriosa poderá dimensionar a existência de danos e a sua magnitude. Mais uma vez, a fragilidade das rotinas administrativas na UFBA no que tange ao controle patrimonial poderá dificultar a identificação de todos os equipamentos danificados.

Foto 12 – Detalhe do apoio da viga

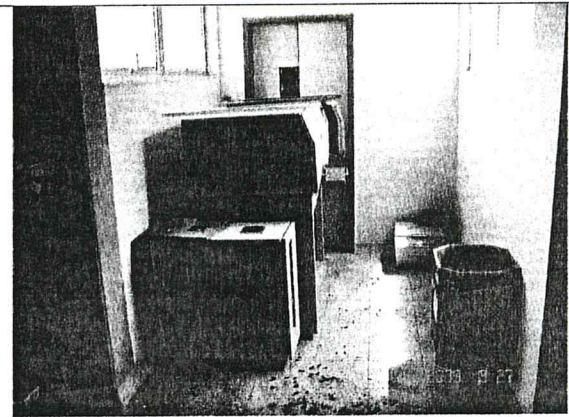
Foto 20 – Detalhe de material no corredor

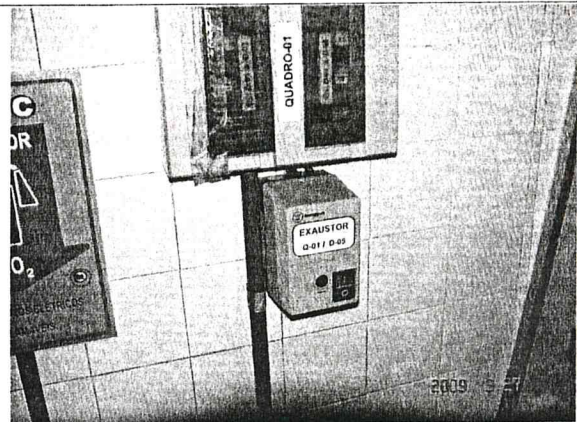
Foto 42 – Detalhe de segurança 1º pav

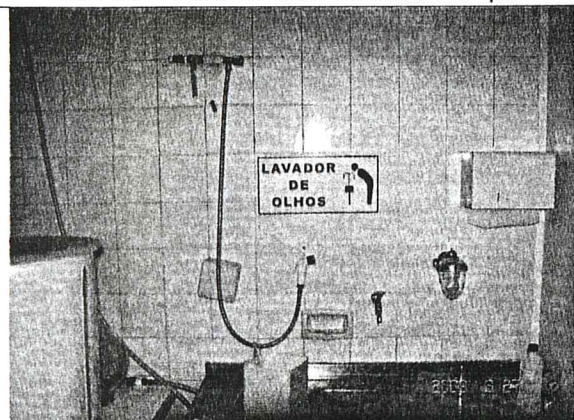
Foto 43 – Detalhe de segurança 1º pav

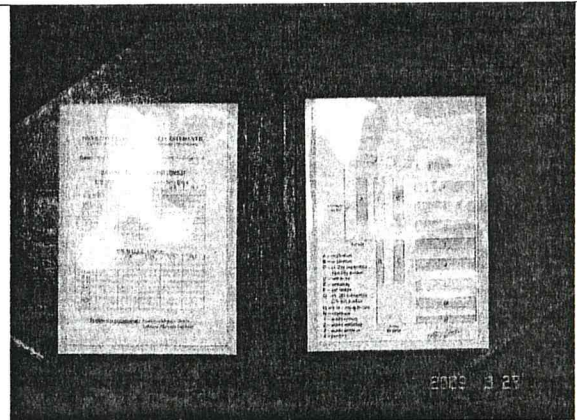
Foto 44 – Detalhe de segurança 1º pav

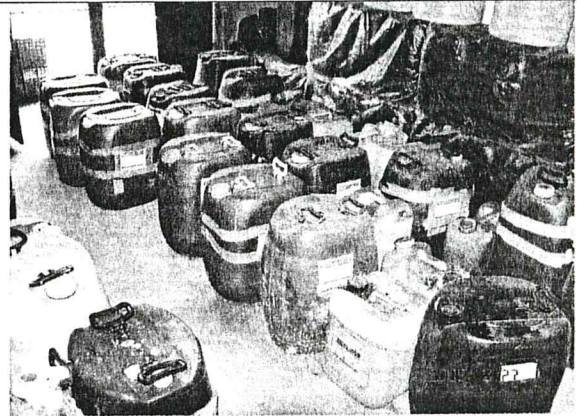
Foto 46 – Detalhe de material no depósito

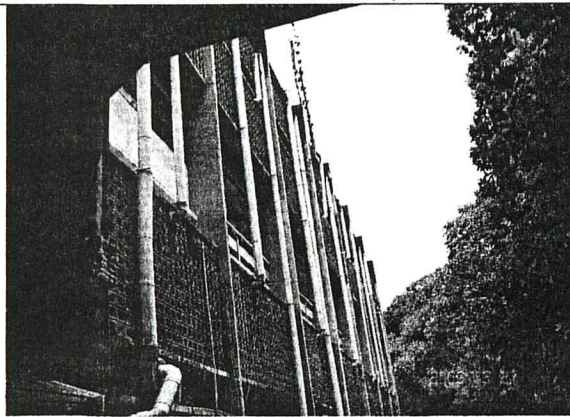
Foto 55 – Vista geral dos exastores

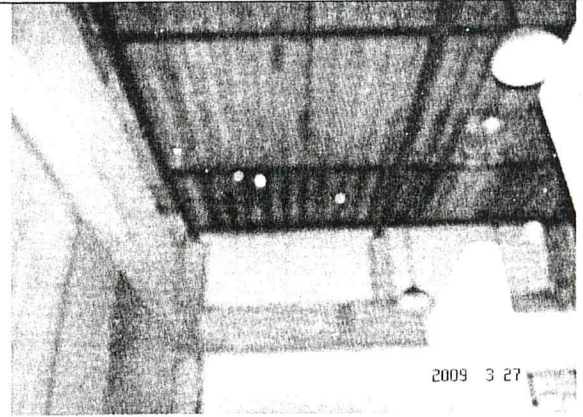
Foto 56 – Detalhe do telhado do depósito
